## ВОССТАНОВЛЕНИЕ

# BMW X5 после ДТП

Сохранили оригинальное заднее крыло. Восстановили кузов, собрали автомобиль и дополнили защиту полиуретаном.

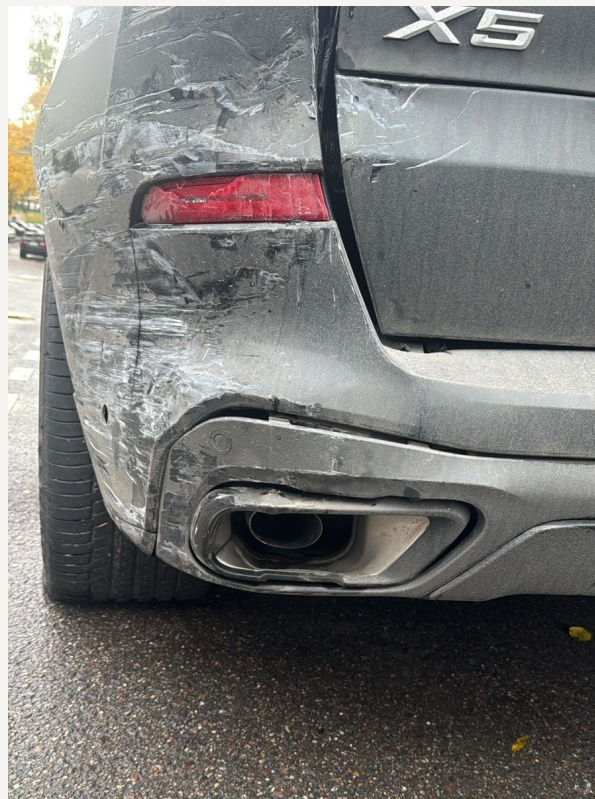
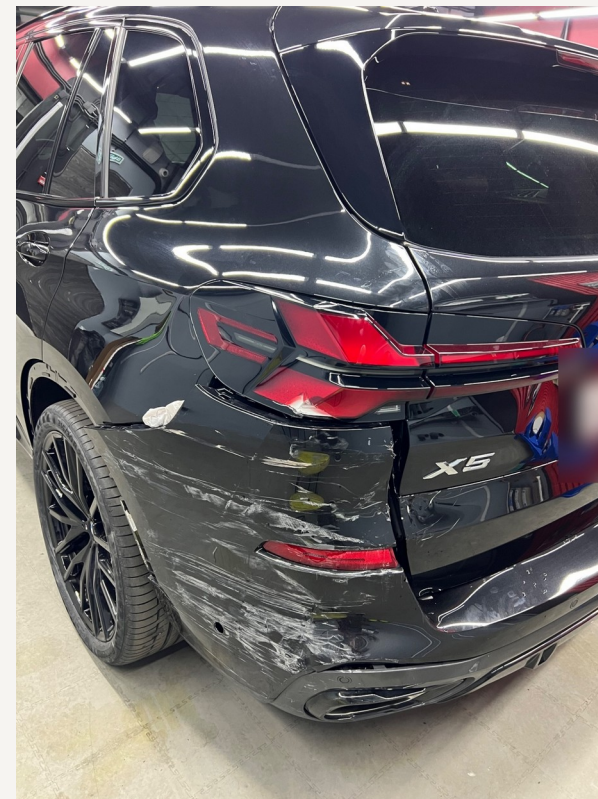
BMW X5 стоял на парковке, когда другой автомобиль въехал в его заднюю левую часть. Владелец хотел вернуть любимую машину в прежнее состояние.

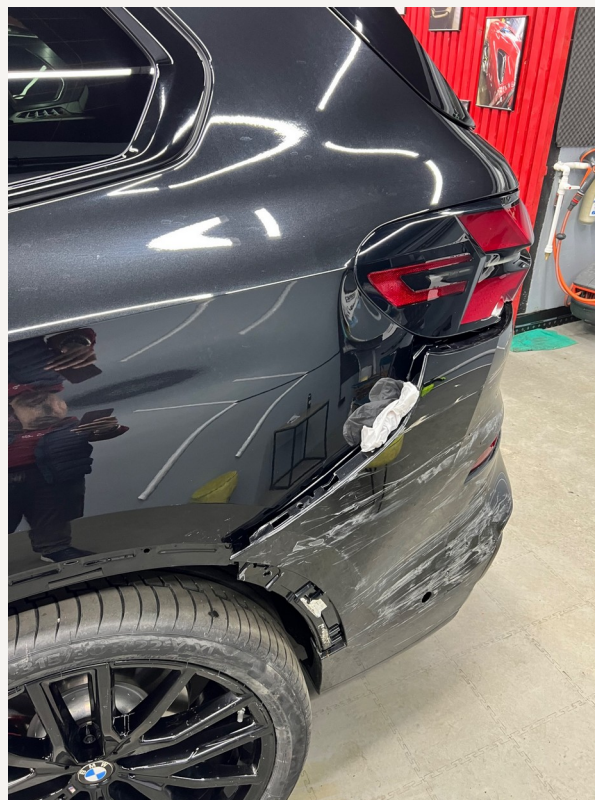
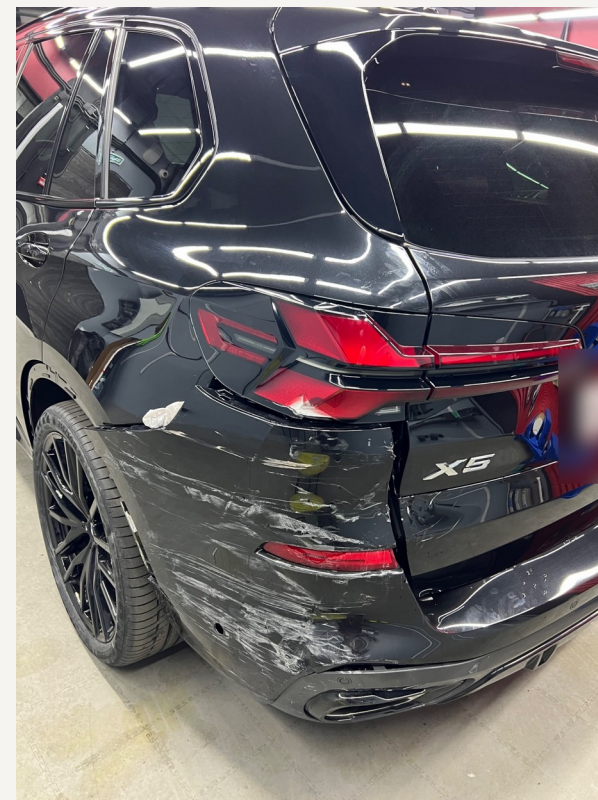
Сильно повреждены заднее левое крыло, бампер, фонарь и нижняя часть крышки багажника. Нарушены крепления и зазоры.

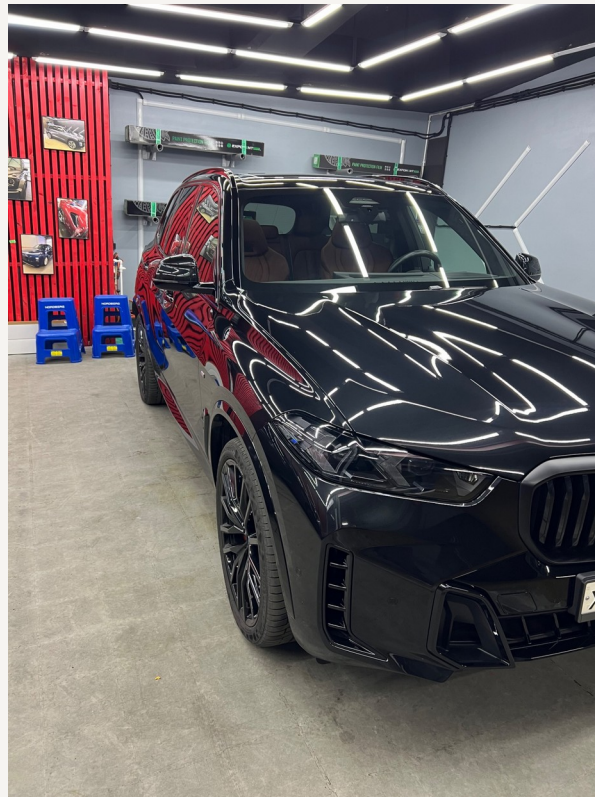
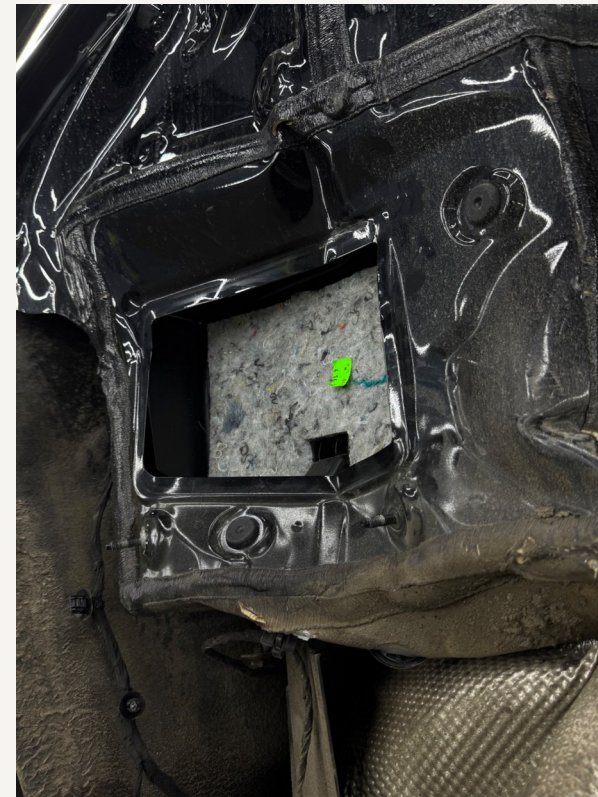
Сняли облицовку, фонарь и бампер. Открыли внутреннюю часть повреждённого угла и оценили состояние металла, соединений и креплений.

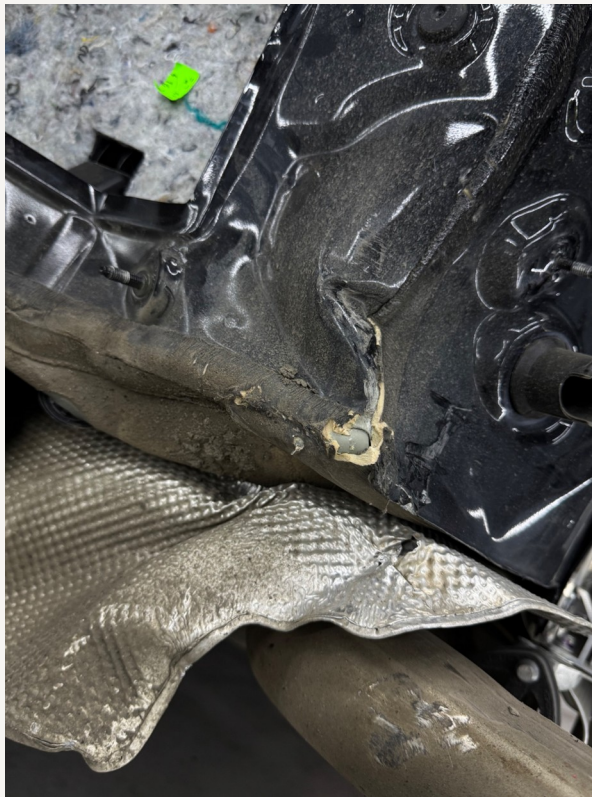
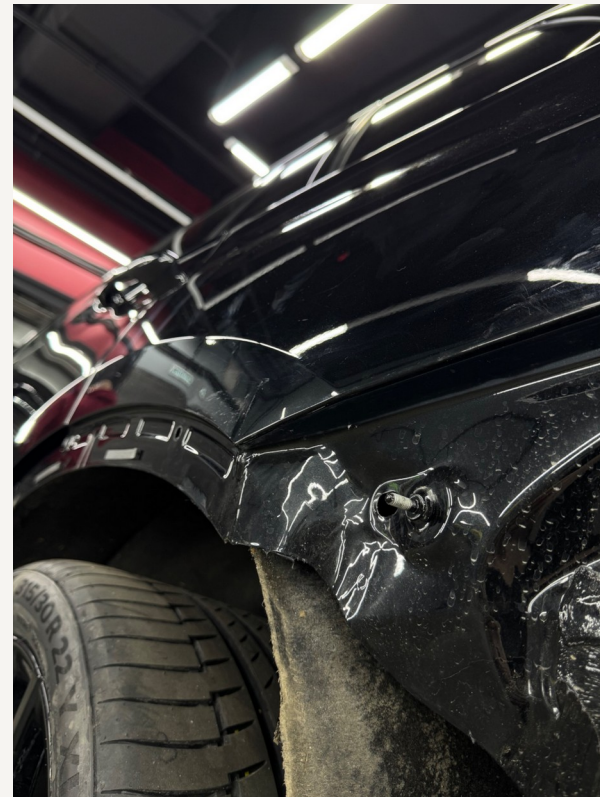
По первоначальному масштабу повреждений крыло могло потребовать замены. Мы выбрали сложное восстановление с сохранением штатной детали.
