## ВОССТАНОВЛЕНИЕ

# BMW X5 после ДТП

Сохранили оригинальное заднее крыло. Восстановили кузов, собрали автомобиль и дополнили защиту полиуретаном.

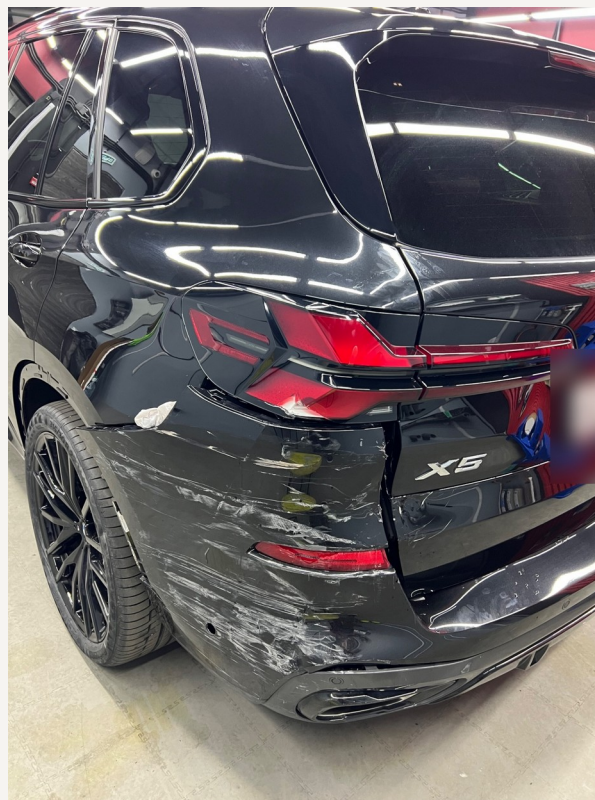
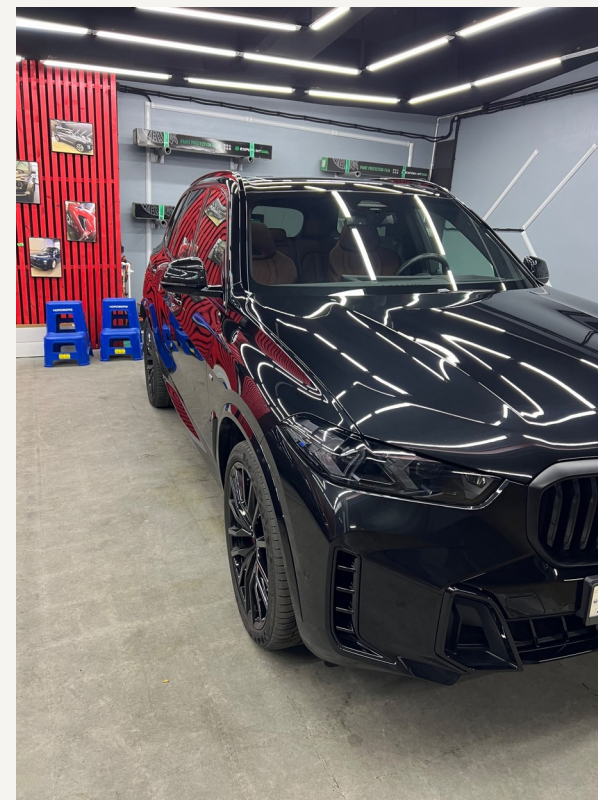
## ЗАДАЧА

# Не просто убрать следы удара

Основная цель — сохранить кузовную деталь и восстановить геометрию, заводскую логику соединений и внешний вид.
